## **Développement de l'utilisation du Pinus calédonien dans les marchés publics de construction**

-----  
***Rapport de la mission effectuée en Nouvelle-Calédonie  
du 7 au 17 juin 2015 par Patrick Langbour***

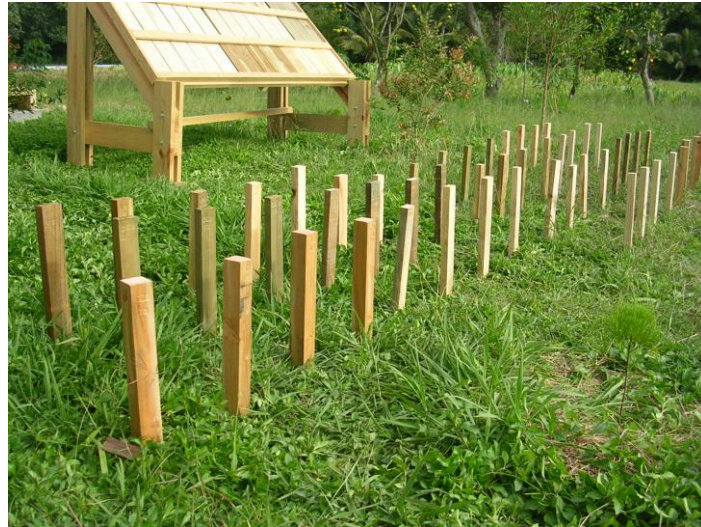
*Répartition des tasseaux dans l'essai de champ*

Lors des relevés du 27 juillet 2015, uniquement 7 tasseaux ont été relevés car l'essai n'avait été mis en place que depuis peu de temps : [RPS10](#), [OSB16](#), [RPS14](#), [RPT14](#), [MPC14](#), [OSB20](#), [BDC17](#). **Aucune amorce de dégradation n'a été observée.**

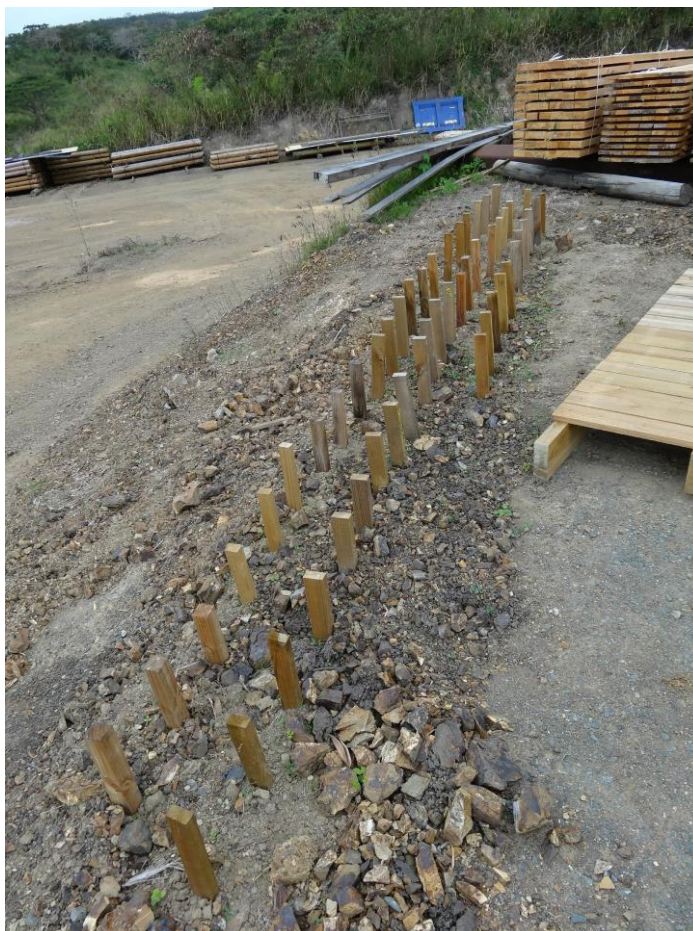
Lors des relevés du 29 juillet 2015, uniquement 5 tasseaux ont été relevés car l'essai n'avait été mis en place que depuis peu de temps : RPS1, BDC9, BDC11, NPS15, RPS5. **Aucune amorce de dégradation n'a été observée.**

*Répartition des tasseaux dans l'essai de champ*
